**Asunto:** Informe Condiciones Básicas Establecimiento Educativo.

En atención a la solicitud de la Dirección de Cobertura, el día 13 de Diciembre de 2018, la Dirección de Infraestructura Educativa, realizó visita al establecimiento educativo Colegio Militar – Centro Educativo El Tesoro del Saber, el cual presenta las Sedes # 1 y 2, ubicadas en la dirección Carrera 23B sede principal y Calle 10 Carrera 26 urbanización mirador de Valverde, cabecera urbana del municipio de Caucasia, y encontrándose lo siguiente;

ACTA DE VISITA TÉCNICA No.

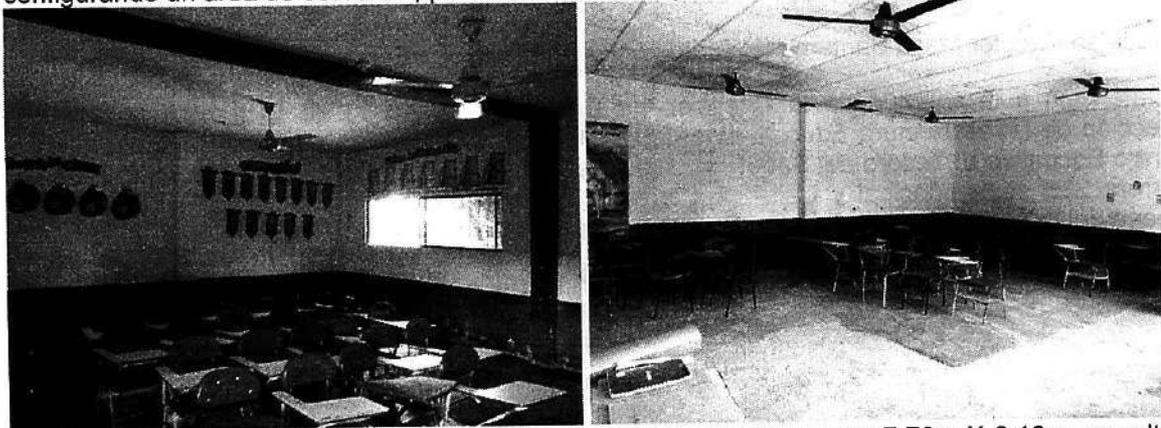
Las medidas de las aulas de clase oscilan entre 6.80m x 8.70m y una altura libre de 3.07m, configurando un área de 59.16 M2, para 40 estudiantes por aula.

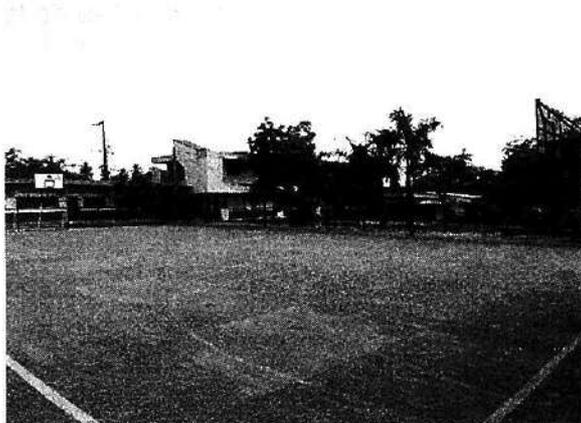
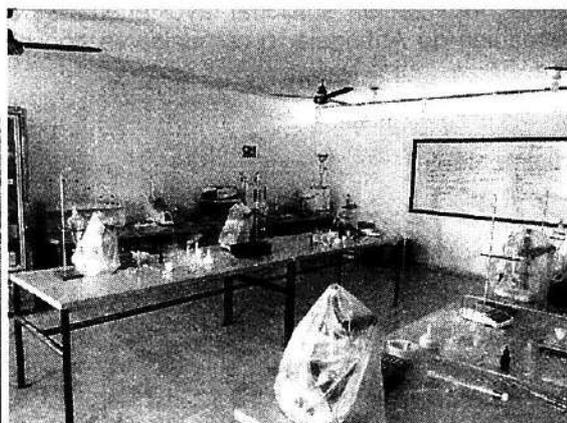
Las aulas de clases se encuentran en buen estado estructural, con buena iluminación y ventilación; el laboratorio y sala de sistemas, tienen buenos espacios para el desarrollo de sus actividades, buena circulación de aire e iluminación; cuenta con buenos espacios para las áreas recreativas; la zona del restaurante escolar se mantiene limpia y buen espacio para el servicio.

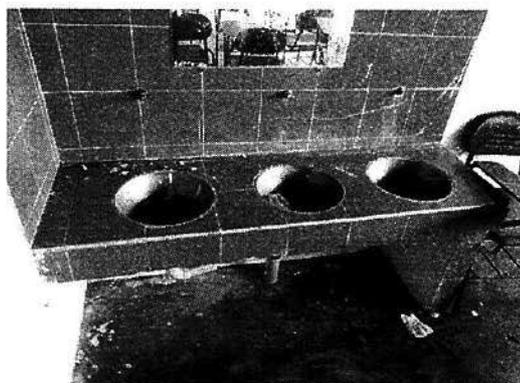
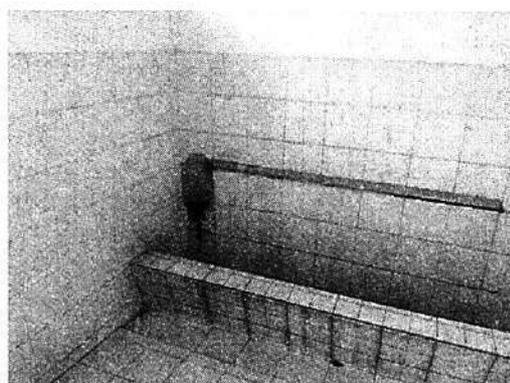
De otro lado se recomienda realizar mantenimiento a la sede #1, ubicada en la calle 11ª, Carrera 23B, ya que las unidades sanitarias no se encuentran en servicio, y las únicas que se encuentran disponibles su sistema de abasto no funciona adecuadamente.

Dado lo anterior, el señor coordinador John Jairo Méndez, explicó que se inició el mantenimiento en ambas sedes, el cual incluye pintura general, arreglos de baterías sanitarias, mantenimiento eléctrico de ventiladores, luminarias entre otras actividades.
